خليل جيومورفولوجي لتأثير  
الإنسان في هضبة المقطم باستخدام  
الاستشعار عن بعد ونظم المعلومات  
الجغرافية والنمذجة

د. مدحت سيد أحمد الأنصاري

جامعة دمنهور

يناير ٢٠١٦ م

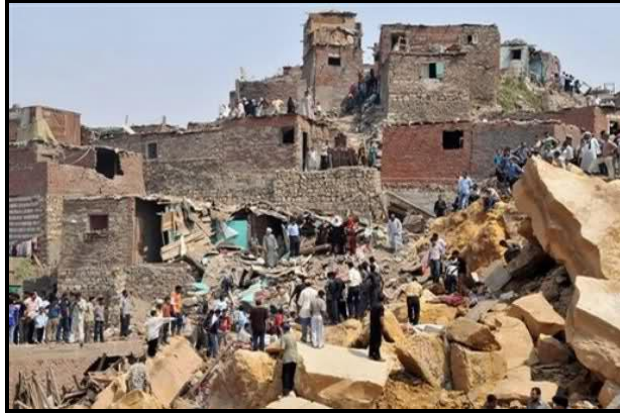
صورة (١): مباني عزب منطقة الدويقة بهضبة المقطم عام ٢٠١٤م

تمتد عشوائيات منشأة ناصر والدويقة موازية لطريق الأوتوستراد بطول ٣.٢٥ كم بمتوسط عرض ١.٢ كم، وتقام منازلها حتى الآن على مساحة أربعة أفدنة فوق طبقات الحجر الجيري لهضبة المقطم الذي يكون جروف عالية تفصل المصاطب الصخرية، وتتكون من عدة عزب وغالبية منازلها من دور واحد أو اثنين مبنية من الطوب الأحمر وشوارعها ضيقة جداً يصعب دخول السيارات بها وانعاطفها (صورة ١).

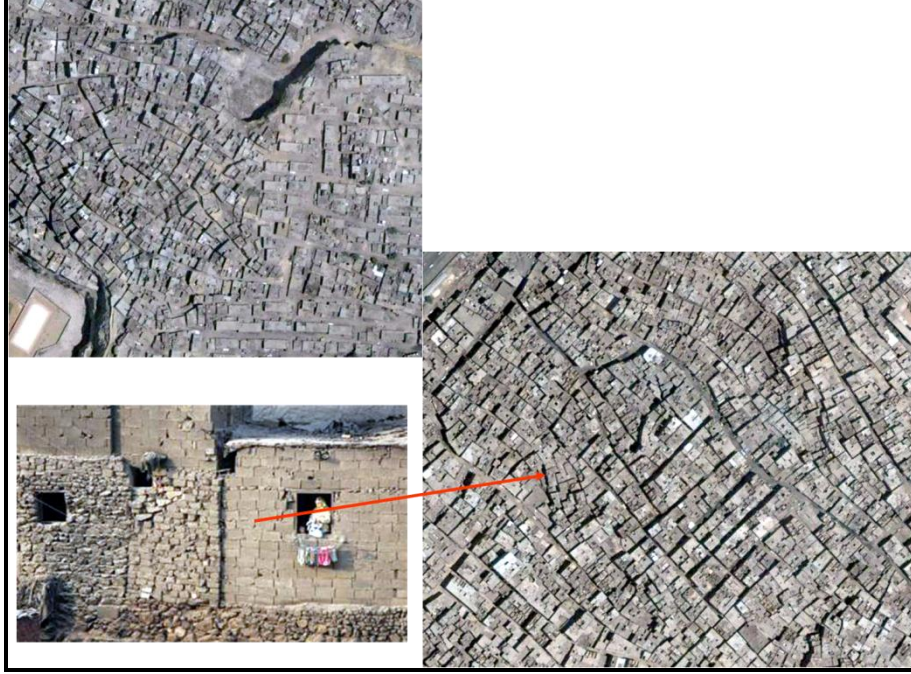
شكل (١٣): كثافة المنازل وضيق الطرقات في عشوائية الدويقة

تؤثر نوعية المنشآت بهضبة المقطم سلبيًا عليها، حيث تتنوع المنشآت في شياخة منشأة ناصر، والحرفيين، والدويقة فيما بين مباني سكنية، ومدارس، أو ورش لصناعات صغيرة، وتتكون أغلب مبانيها من طابق أرضي وطابقين آخرين من الطوب الأحمر بعضها يقع على حواف هضبة المقطم وبعضها الآخر على أسفل الهضاب الثلاثة (صورة ٢) وشوارعها ضيقة جدًا يصعب دخول السيارات في معظمها (شكل رقم ١٣).

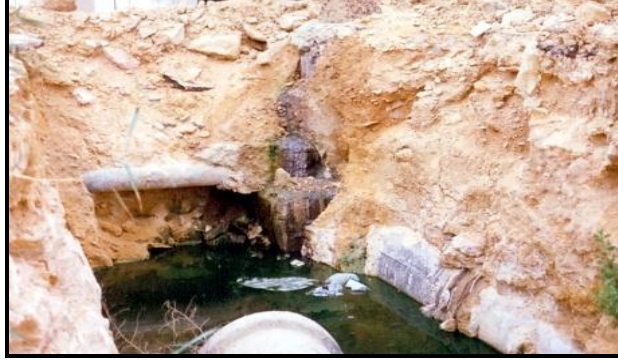
صورة (٣): تسرب مياه الصرف التي تحتوي على أحماض عضوية من الترنشات بحافة الهضبة العليا بشيخة المحاجر

تعتمد المباني المظلة على الحواف العليا للهضبة على صرف مخلفاتها مباشرة على حافة الهضبة، مما يسبب خطراً كبيراً، حيث تحتوي على أحماض عضوية تتفاعل مع طبقات الحجر الجيري وتعمل على إذابتها (صورة ٣، ٤)، وقد تكون كهوف أسفل المساكن، مما يضعف تماسك الطبقات والذي يؤدي إلى تصدع أساسات المباني وانهارها، إضافة إلى أن ترنشات الصرف الصحي محفورة داخل الصخور بأحجام صغيرة تساعد على تسرب المياه من الترنشات إلى داخل الشقوق والفواصل بين الصخور، الأمر الذي يعكس تأثيراً ضاراً على ترابط الصخور (صورة ٥)، كما ينتج عن هذا التسرب نمو بعض الحشائش التي تغطي أجزاء من الجروف بالهضبة خاصة الجرف الجنوبي الغربي للهضبة العليا أسفل طبقة عيون موسى، وكذلك المناطق العشوائية بجرف الهضبة السفلى، حيث ارتبط ظهور الحشائش التي نمت نتيجة الصرف الصحي مع هذه المناطق بسبب أنها تعد مناطق تركز سكاني مثل مدينة المقطم وفندق بلير وبرج العرب بالهضبة العليا، وعزبة بخيت، والدويقة، والحرفيين، وعزبة الزبالين، ومنشأة ناصر، والمعدسة، بالمناطق العشوائية بحافات الهضبة السفلى، حيث أدى تطور السكان عامي ٢٠٠٠ ، ٢٠١٤ إلى اتساع المساحات الخضراء نتيجة تسرب مياه الصرف الزائدة الناتجة عن زيادة السكان.

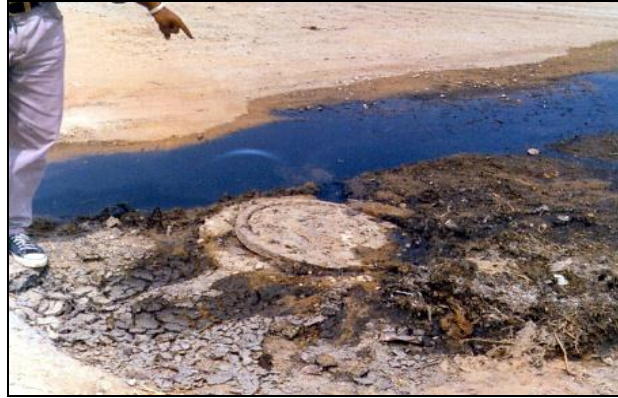
صورة (٥): تسرب المياه من الترنشات إلى داخل الشقوق والفواصل بشيخة منشأة ناصر بهضبة المقطم

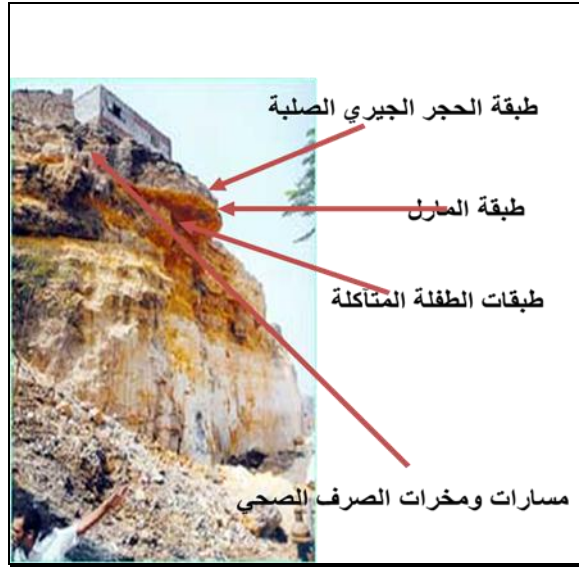
صورة (٦):التعرية التفاضلية في هضبة المقطم

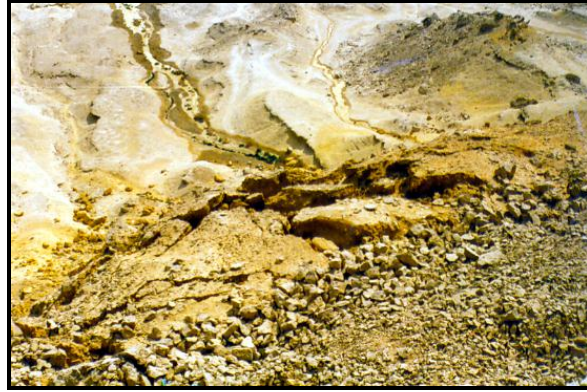
صورة (٧): تسرب مياه الصرف الصحي خلال مكون المعادى وانتفاخ طبقات الطفلة وتأكلها بمدينة التجارئين بالهضبة العليا من هضبة المقطم

- انتفاش الطفلة ينتج عنه ضغوط عالية على الصخر مما يؤدي إلى تحرك كتل الغطاء الصخري (صورة ٧)، ويقل سمك الغطاء الصخري في اتجاه الشمال الشرقي من حافة الجرف كما هو واضح في مدينة التجارئين بالهضبة العليا حيث تنتفش التربة الطفلية التي تكسي الغطاء الصخري منتجة ضغطاً يؤثر في أساسات المباني التي تقام على الطبقة السطحية.

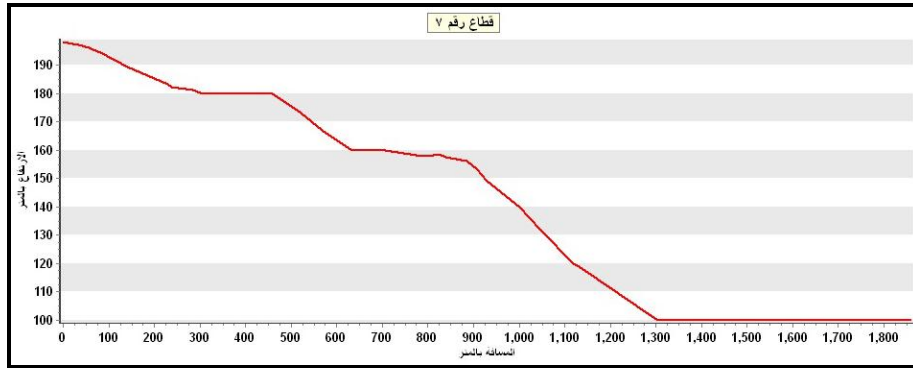
شكل (١٩): شكل المنحدرات الشمالية الشرقية بهضبة المقطم عام ٢٠١٤

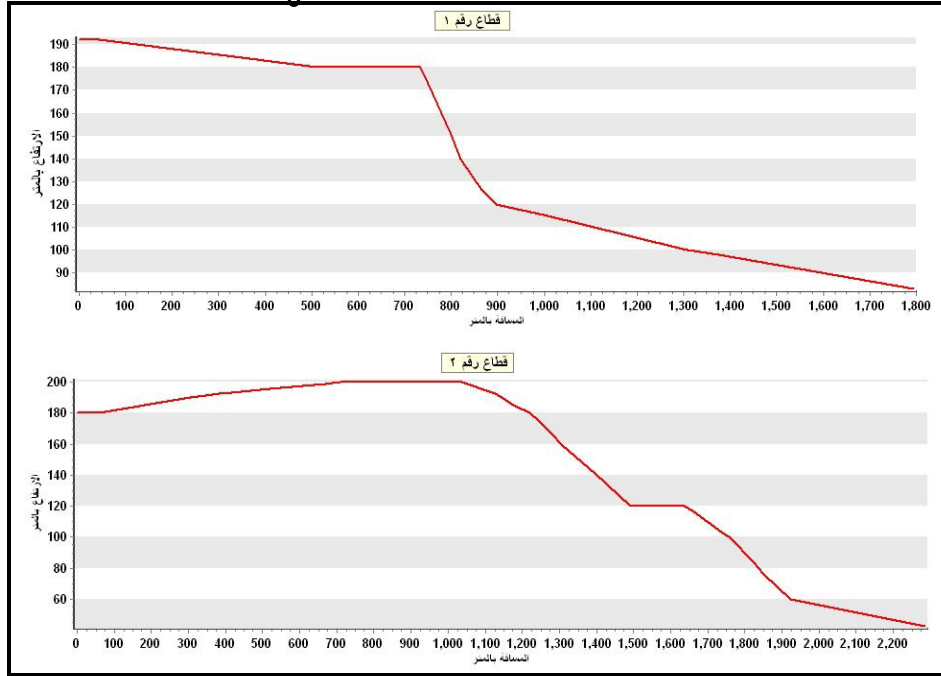
شكل (٢١): شكل المنحدرات الجنوبية الغربية بهضبة المقطم عام ٢٠١٤

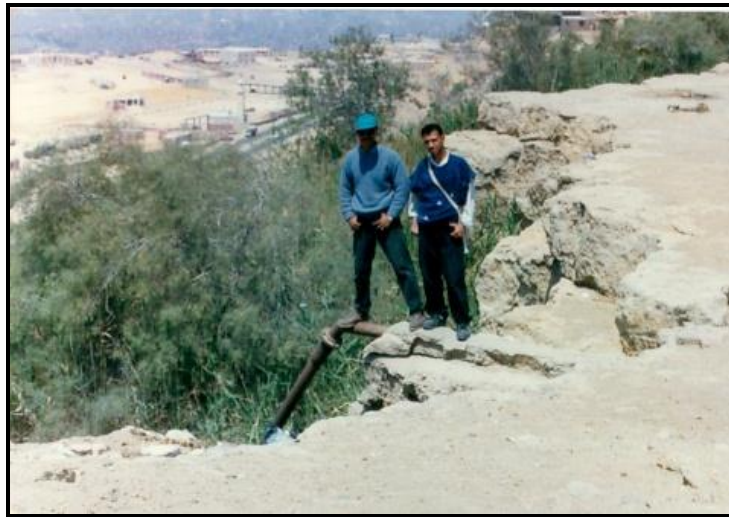
صورة (٨): تسرب المياه خلال الفواصل المتعامدة من ماسورة صرف صحي ساعد علي نمو نباتات كثيفة وتراجع لحافة الهضبة العليا الجنوبية عام ٢٠١٤

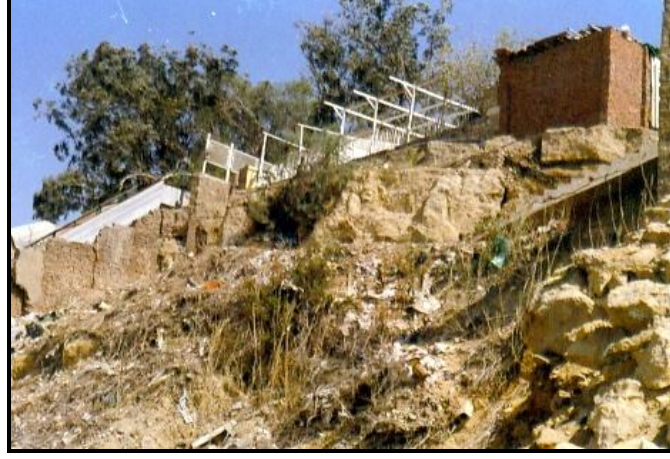
صورة (٩): انهيارات للمنازل المقامة علي حافة الهضبة العليا للمقطم الجنوبية بسبب تسرب مياه الصرف عام ٢٠١٤

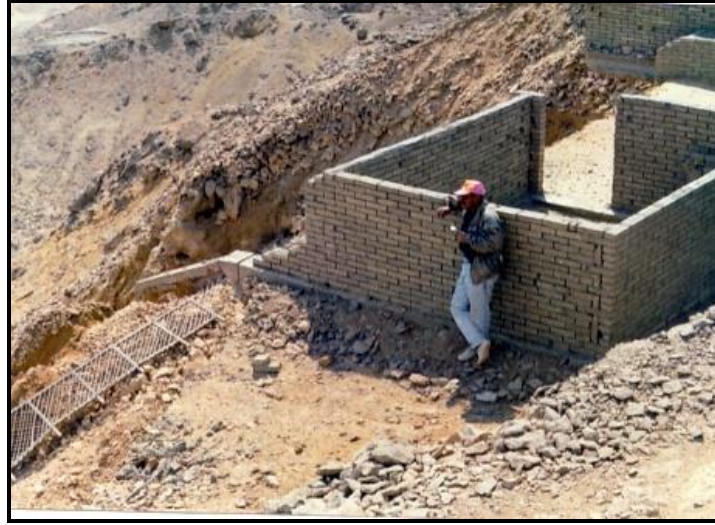
صورة (١٠): أثر انزلاق صخري قديم لمنزل تحت الإنشاء علي حافة جرف الهضبة العليا الجنوبية للمقطم بعد تراجع حافتها

مسببة كوارث ويتراوح ميل هذا المنحدر من ٣٥-٤٠°، وتتكون الطبقة العليا من هذا المنحدر من الحجر الجيري المعروفة باسم طبقة عيون موسى الشديدة الصلابة ذات الفواصل المتعامدة المساعدة على تكوين الكتل الصخرية المنفصلة وذات الانحدار الشديد، ويقع أسفل هذه الطبقة وحدة الصخور المتتابعة والتي تتكون من الطفلة، إضافة إلى توفر عاملين بشريين ساهما بشكل واضح في إصابة المنحدر بخطر وهما نمو الحشائش والأشجار أعلى الطبقة العليا وأسفلها والتي ساهمت مع المياه والفواصل المتعامدة في فصل الكتل الصخرية وتفتيت الطبقة الحاملة للطبقة السطحية (صورة ٨ ، ٩) ونتيجة لهذا يأخذ المنحدر الشكل المقعر وحينما تسقط الصخور المنفصلة من الجرف لتستقر على المنحدرات هيئة الميل أو تدرجها إلى أسفل مما قد يشكل خطورة من الدرجة الثانية على الطريق الممتد أسفل المنحدر الجنوبي الغربي (صورة ١٠).

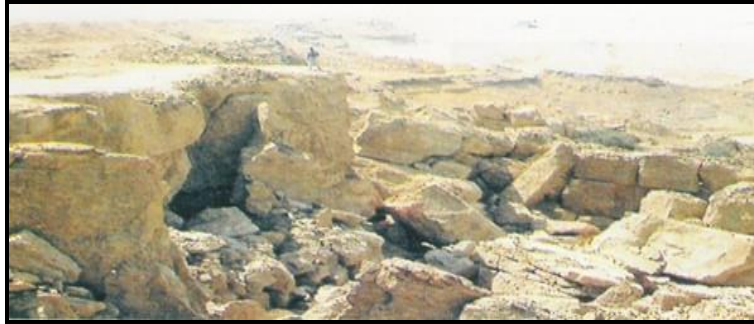
صورة (١١): انفصال الكتل على مستوى الفواصل المنتشرة في طبقة الدولوميت

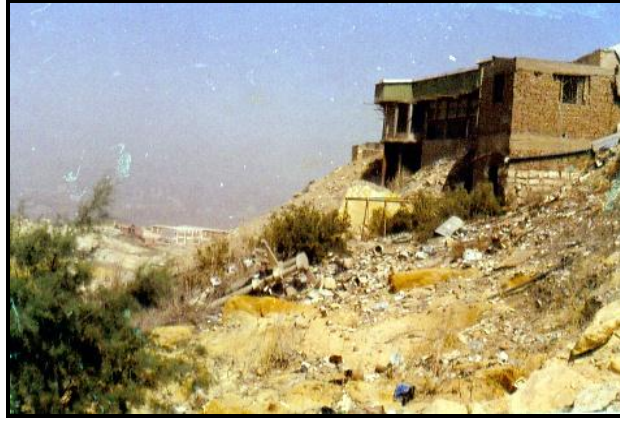
صورة (١٢): انهيار المنازل المقامة علي حافة المنحدر الجنوبي الغربي وحركة الصخور علي المنحدر

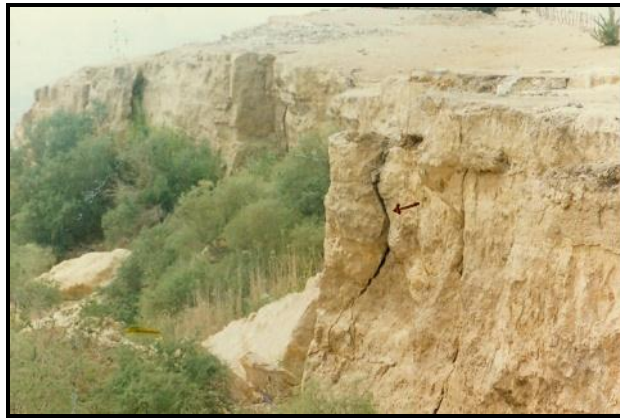
صورة (١٣): احد الفواصل وزيادة اتساعه و نمو الاعشاب وتراجع حافة الهضبة للمنطقة الواقعة غرب فندق المقطم بمنحدر الهضبة العليا

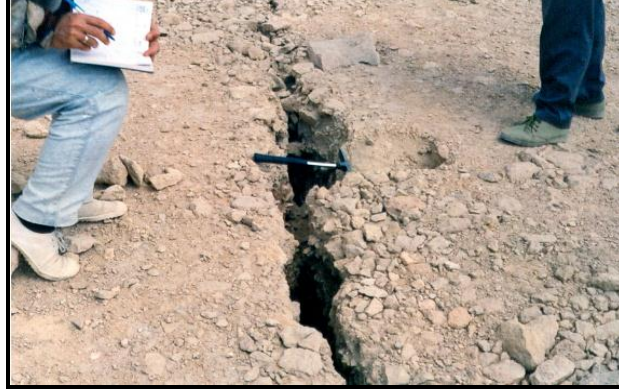
صورة (١٤): شق في الهضبة العليا قرب انهيار حديثم ن طريق الكورنيش في الاتجاه شرق - غرب

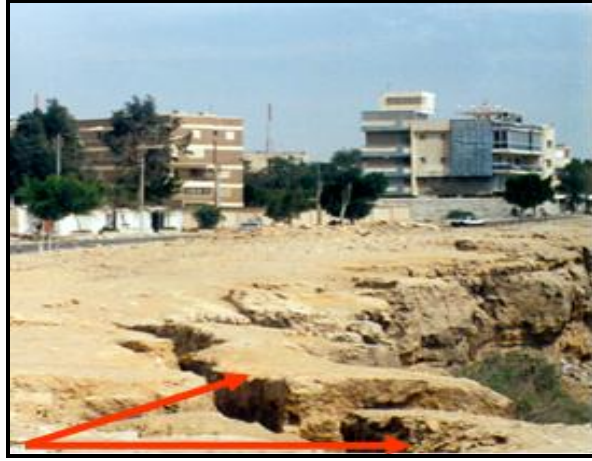
صورة (١٥): انفصال الكتل الصخرية من جرف الهضبة بطريق الكورنيش

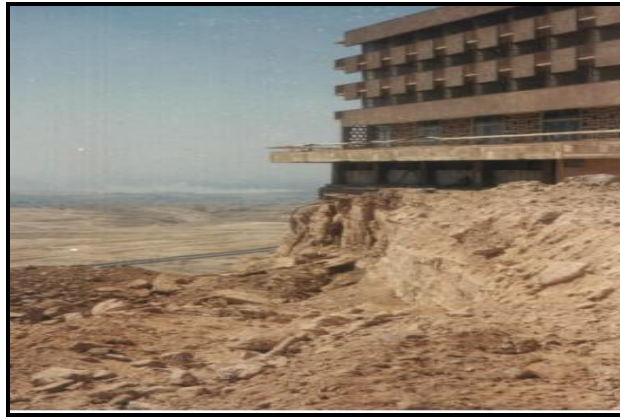
صورة (١٦): إنهيار الصخور أسفل الركن الجنوبي الغربي من فندق المقطم وقد ظهر معلقاً في الهواء

الفندق قد انكشيت بشكل كبير نتيجة إنهيار الصخور تحتها وتراجعت حافة هذه الهضبة ناحية الشمال، وفي عام ١٩٨٩ اختفت حديقة الفندق وأصبح الركن الجنوبي الغربي من الفندق معلقاً في الهواء، يقع أسفل حافة الهضبة (صورة ١٦)، مما يدل على تراجع الحافة بمقدار ٥٥ م خلال الفترة من ١٩٥٦ - ١٩٨٩ نتيجة التدهور الخطير في الجزء الجنوبي الغربي للهضبة العليا لجبل المقطم، وقد عضد الباحث عملية التراجع للحافة بحساب متوسط تراجعها في الفترة من ١٩١٠ - ٢٠١٤ حيث تم الإعتماد في عام ١٩١٠ على خريطة طبوغرافية مقياس ١: ٥٠٠٠٠ من إنتاج مصلحة عموم المساحة بمصر، وتغطي منطقة الدراسة لوحنتين هما شرق القاهرة ، وحلوان، أما بالنسبة لعام ٢٠١٤ فتم الاعتماد على مرئية فضائية لاندسات وبلغ أعلى نسبة تراجع حوالي ٢٣ م بمتوسط حوالي ١١ م خلال الفترة من ١٩١٠ الي ٢٠١٤ (شكل ٢٢).

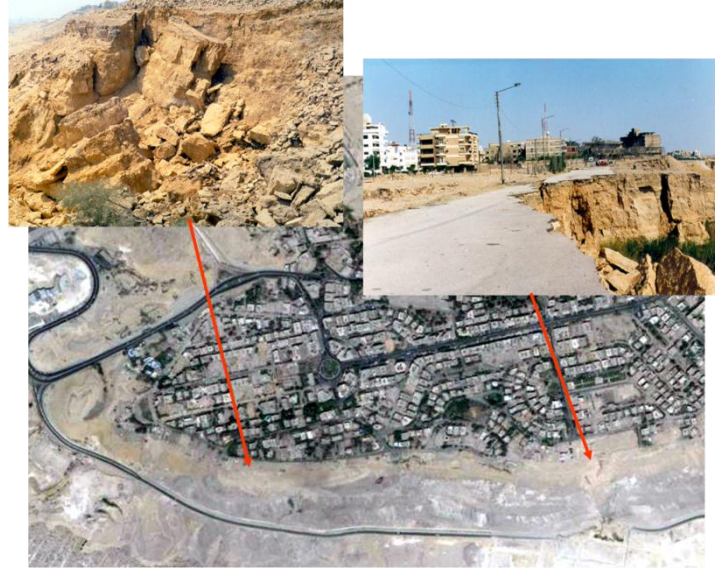
صورة (١٧): انهيار جزء كبير من طريق الكورنيش المحيط بمدينة المقطم من الجنوب

حدث عدد من الإنهيارات الأرضية وكان أشدها خلال الفترة الأخيرة حيث انهار فيها جزء كبير من الطريق المحيط بالمدينة من الجنوب والمعروف بكورنيش المقطم (صورة ١٧) وتسبب هذا الانهيار في شروخ خطيرة في بعض المباني، كما تعرض فندق بلير المطل على المنحدر الجنوبي للهضبة للانهار وتآكل صخر الأساس أسفله مما أدى إلى إخلائه، ويرجع سبب الانهيارات إلى تسرب مياه الشرب والصرف الصحي من أنابيب مدينة المقطم إلى صخر الأساس (طبقة عين موسى) لتصل إلى الطبقات الموجودة تحت طبقة عين موسى، فإذا ما وصلت إلى طبقات الطفلة التي تحتوي على نسبة كبيرة من معدن المونتموريلونايت فإنها تؤدي إلى انتفاخه وتمدده إلى الخارج بموازاة أسطح الطبقات ويصبح أسهل مكان لخروج هذا الطفل المنتفخ هو منحدر الهضبة متجهًا إلى الأجزاء السفلى من المنحدر ، وتستمر وتتكرر هذه العملية مؤدية إلى إزالة أجزاء هائلة من الطفل المنتفخ إلى الأجزاء المنخفضة جنوب الهضبة العليا لهضبة المقطم ومكونة بذلك تجويف نحت طبقة عين موسى يطلق عليه التقويض السفلى Undercutting، مما يجعل الصخور التي تعلوه (ومنها طبقة عيون موسى) معلقة، الأمر الذي يجعل أجزاء ضخمة منها تنفصل بمساعدة الفواصل الرأسية الكثيرة التي تتسم بها طبقة عيون موسى ثم تنهار إلى أسفل مؤدية إلى تراجع حافة الهضبة وإنهيار أي مباني أو طرق فوق تلك الأجزاء المنهارة.

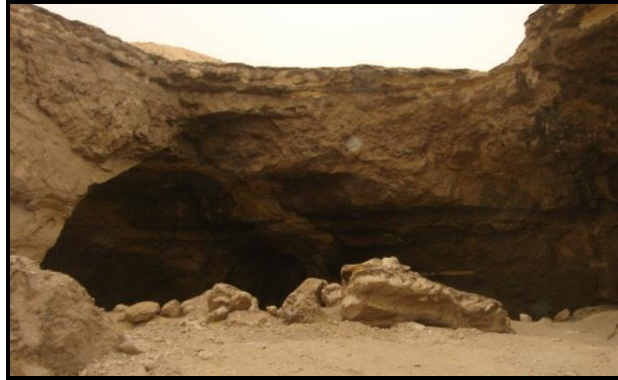
صورة (١٨): كهف ٣ في صخور الإيوسين الأوسط على الجانب الغربي لطريق مدينة المقطم

وتتسرب المياه من سقف الكهف (٢) باستمرار من أنابيب الصرف الصحي على صخور الأيوسين الأعلى أعلى الكهف حيث تشير خطوط سير مياه الصرف، ووجود رواسب ملحية ضخمة على بعض المنحدرات نتيجة تبخر بعض مياه الصرف المتسربة إضافة إلى وجود طحالب مزدهرة بنية وخضراء وبرتقالية على مواضع التسرب. وقد لوحظ ميدانياً توقف المياه إلى داخل الكهف وتوقف عملية التسرب بسبب هجر أنابيب الصرف الصحي القديمة، وقد انهارت كتله ضخمة من سطح الكهف بطول ٢٥ م وعرض ٦ م وبسمك ١-٢ م منفصلة من بقية السطح على امتداد الأسطح الملتحمة، ويرجح أن هذه الكتله وقعت تحت تأثير زيادة الوزن نتيجة تشبع الصخور الكلسية بالماء ونقص مقاومة القصر في الصخر نتيجة زيادة الضغط . وقد تكون الكهف (٣) على الجهة الغربية لطريق مدينة المقطم حيث تمثل الفواصل الصخرية مواضع تحلل للصخور الكلسية الجيرية التي يتألف منها الكهف وتصبح أسطحاً محتملة الانهيار ويتكرر ما حدث بالنسبة لسقف كهف (٢) (صورة ١٨)

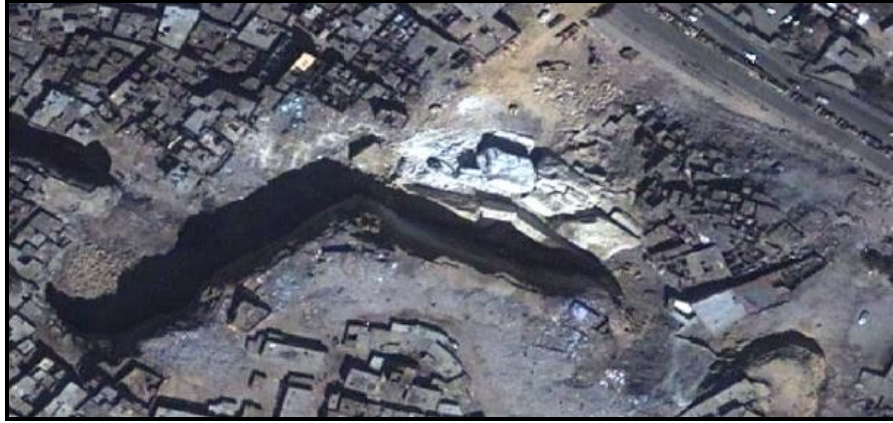
شكل (٢٦): انهيار واجهة جرف شديد الانحدار بعزبة بخيت بهضبة المقطم بحجم ٩٠٠٠ متر ٣ عام ٢٠٠٨

Source: Recent QuickBird image acquired 19-9-2008 (Resol = 60 cm)

- شهدت عزبة بخيت بمنطقة الدويقة في حي منشأة ناصر شرق القاهرة في ١٣/٩/٢٠٠٨ انهياراً صخرياً لواجهة جرف شديد الميل (شكلا ٢٦ ، ٢٧) بعرض ٦٠ متر وارتفاع ١٥ م وبسمك ٤ م وبحجم ٩٠٠٠ متر<sup>٣</sup> بوزن قدره ١٨٠٠٠ طن بمعدل ٢٠٠٠ كجم / ٣ م تقريباً ( شكل ٢٧) الأمر الذي أدى إلى خسائر في الأرواح والممتلكات (صورة ٢٠) حيث بلغت المنطقة المتأثرة بحوالي ٦٥٤٧ م<sup>٢</sup> (شكل ٢٨) شملت تدمير ٩٧ منزلاً، وبلغ عرض الجزء الصخري المنهار وبوزن للكتل الصخرية الساقطة يصل بعضها إلى ٢٠٠ طن للقطعة ويعزى أسباب هذا الانهيار إلى أن عزبة بخيت كانت محجراً قديماً تم إغلاقه مخلفاً ورائة حافة رأسية. غير منتظمة حيث ساعدت الشقوق والفواصل الرأسية على مستوى الانفصال، ومياه الصرف الصحي المتسربة أسفل منطقة الانهيار نتيجة الضغط الزائد للسكان والكثافة السكانية المرتفعة التي تزيد على ٤٠ ألف نسمة، والزباله (صورة ٢١) التي تؤدي عملية حرقها إلى نواتج أساسية هي ثاني أكسيد الكربون، وثاني أكسيد الكبريت، وكبريتيد الهيدروجين تتحول إلى أبخرة أحماض الكربونيك والكبريتيك التي تتفاعل سريعاً مع الصخور الجيرية مكونة أملاح بيكربونات الكالسيوم، وكبريتات الكالسيوم، وكبريتيد الكالسيوم القابلة للذوبان في الماء، وتؤثر على تدهور خواص الخرسانة المقامة على هذه الأنواع من التربة وتآكل حديد التسليح.

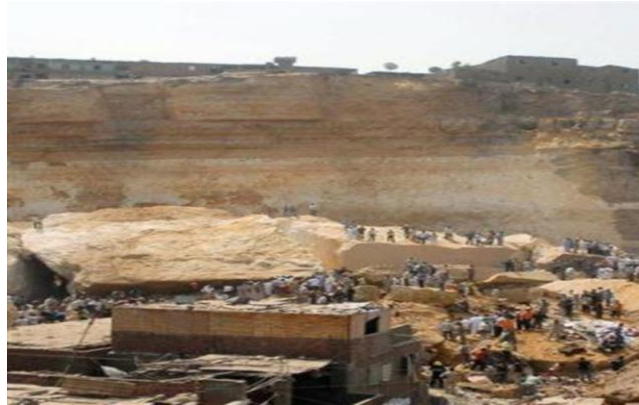
صورة (٢٠): انهيار واجهة الجرف الشديد الانحدار بعزبة بخيت بهضبة المقطم فى

٢٠٠٨/٩/١٣

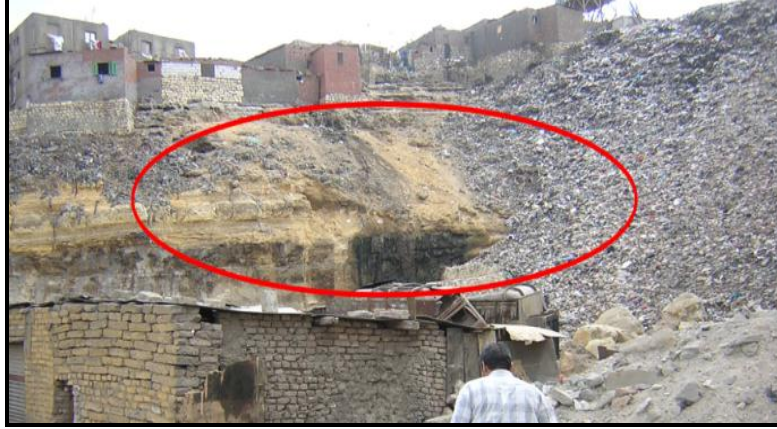
صورة (٢١): الزبالة ومياه الصرف الصحى المتسربة أسفل منطقة الانهيار

فى عزبة بخيت بهضبة المقطم عام ٢٠٠٨

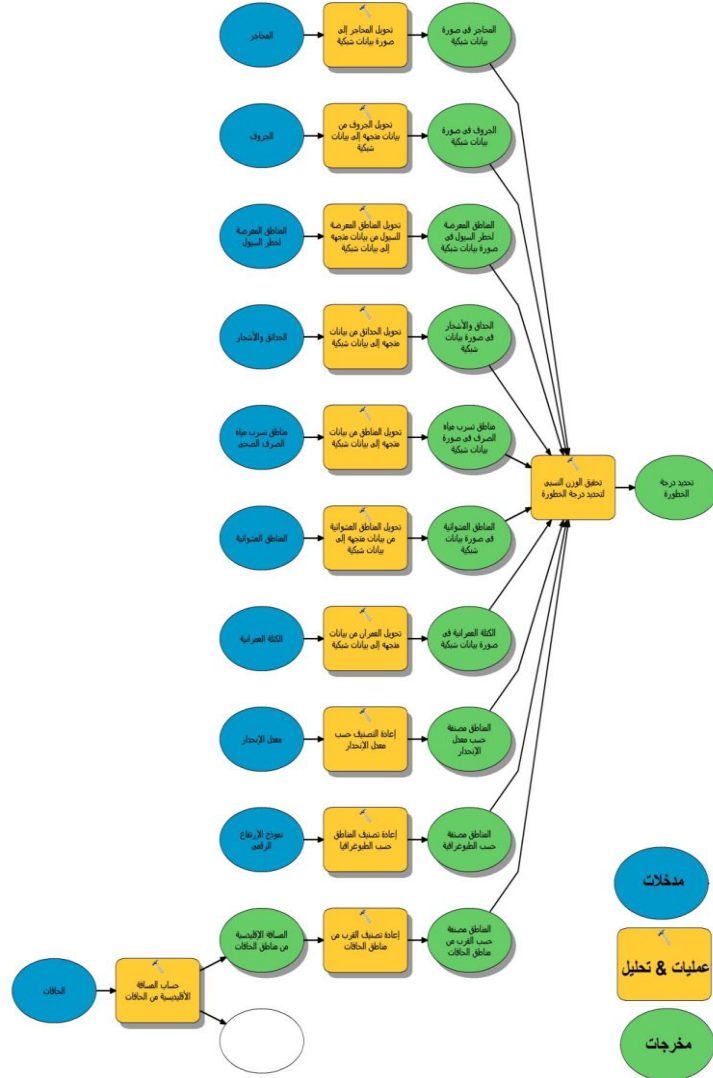
شكل (٢٩): معايير (مدخلات) النموذج ومرحل عمله لتحديد أماكن الخطورة ودرجاتها على هضبة المقطم
